Jalan Holling PT Alaska di Desa Solonsa Jaya Dinilai Tidak Memenuhi Standar, Berbahaya dan Berdampak ke Lingkungan

Patar Jup Jun - MOROWALI.SAPA129.COM

Feb 28, 2026 - 21:34

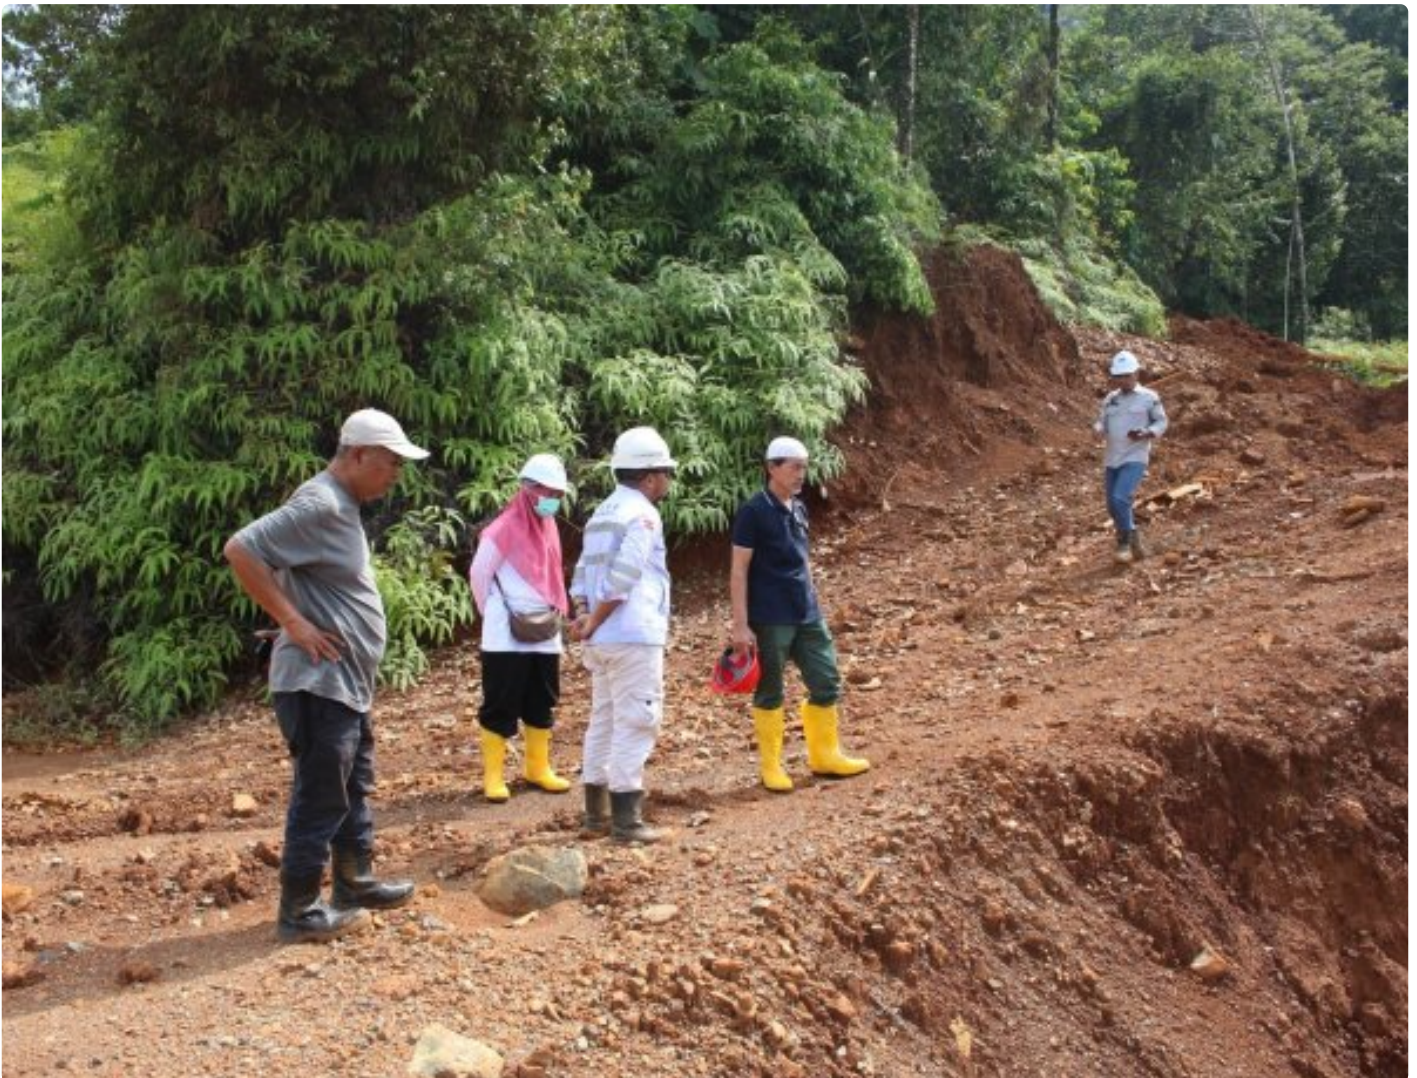
Tim DLH Sulteng meninjau langsung jalan holling PT Alaska yang sangat memprihatikan

Jalan holling yang menjadi jalur operasional utama PT Alaska tersebut dinilai tidak layak digunakan, baik dari segi keselamatan maupun sistem pengelolaan air dan drainase lingkungan. Kondisinya bahkan disebut sebagai salah satu pemicu terjadinya banjir lumpur tambang yang baru-baru ini melanda Desa Solonsa Jaya dan berdampak ke lahan serta pemukiman warga.

Selain membahayakan pekerja dan pengguna jalan, kondisi jalan holling yang rusak dan tanpa sistem drainase memadai juga menyebabkan limpasan air hujan membawa lumpur, sedimen, dan material tambang ke area sekitar. Air bercampur mineral logam itu kemudian mengalir ke lahan pertanian, sungai, hingga kawasan mangrove, merusak ekosistem dan produktivitas masyarakat.

DLH Sulteng menegaskan bahwa pemeliharaan jalan holling harus menjadi prioritas utama bersamaan dengan pengelolaan lingkungan di kawasan tambang. Pihaknya akan meminta PT Alaska segera melakukan perbaikan jalan sesuai standar teknis dan menyusun rencana pemeliharaan berkala.

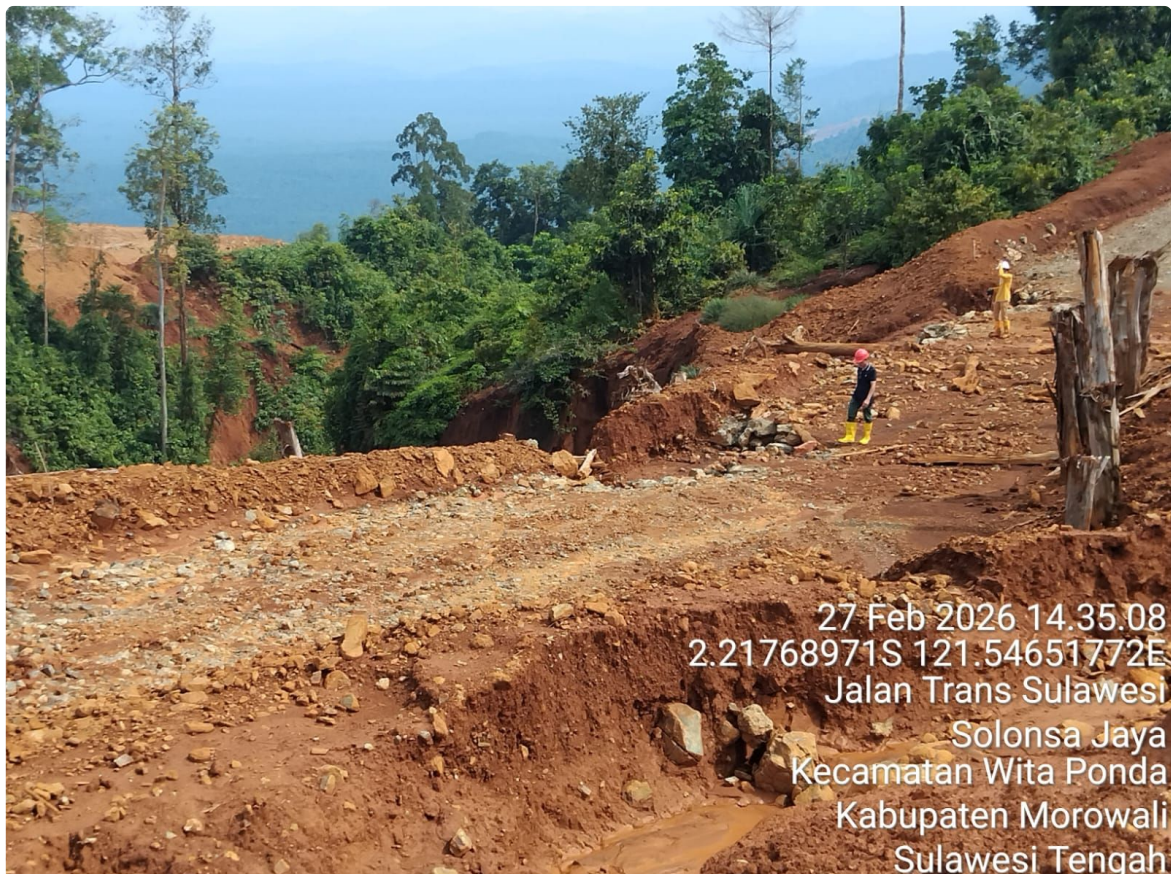
Lanjutnya, dari hasil observasi menunjukkan tidak adanya sistem pengendali air dan pemeliharaan struktur jalan yang memadai serta beberapa kompartemen penahan air ditemukan rusak, bahkan pipa besi berdiameter 40 cm ikut terbawa arus saat genangan air meningkat.

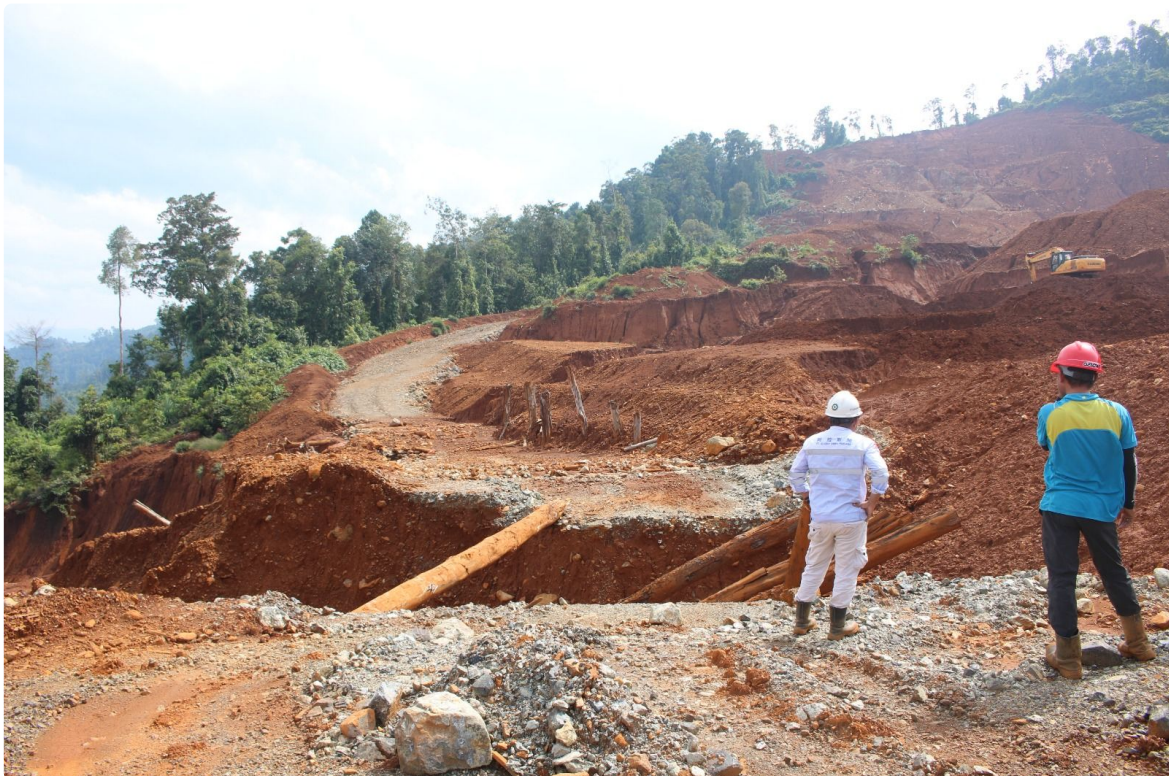
DLH juga menyoroti minimnya pelatihan keselamatan bagi operator dan pengguna jalan serta penggunaan alat berat yang tidak layak, yang memperparah kondisi jalan dan meningkatkan risiko penyebaran material tambang.
